# INSTITUTO GEOLOGICO DE MEXICO

BOLETIN NUM. 38

## TERREMOTO MEXICANO DEL 3 DE ENERO DE 1920

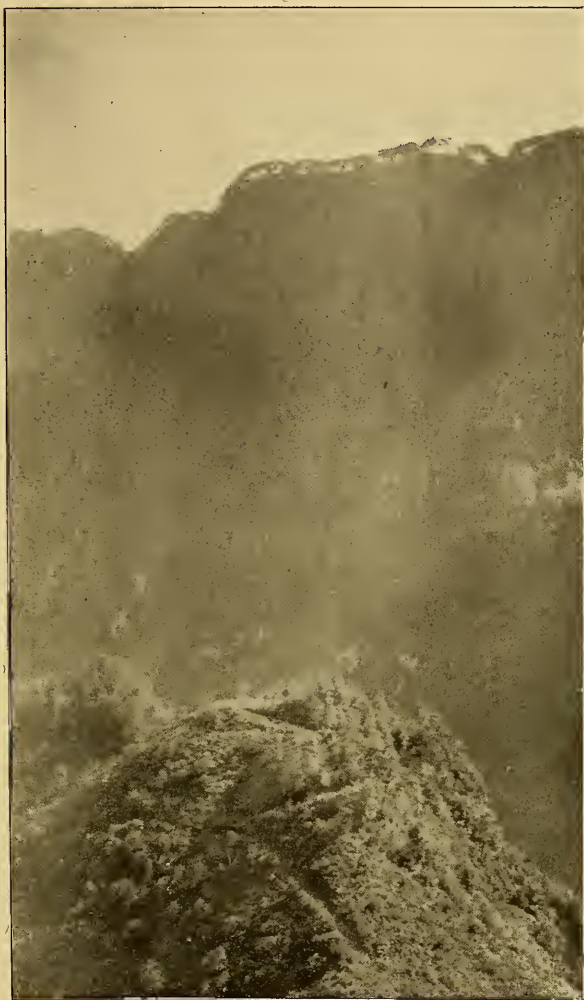
Fotografía número 1.—Sierra de Ocotene, desde El Espinazo del Diablo. Abajo se ve el Cerro de los Platos.

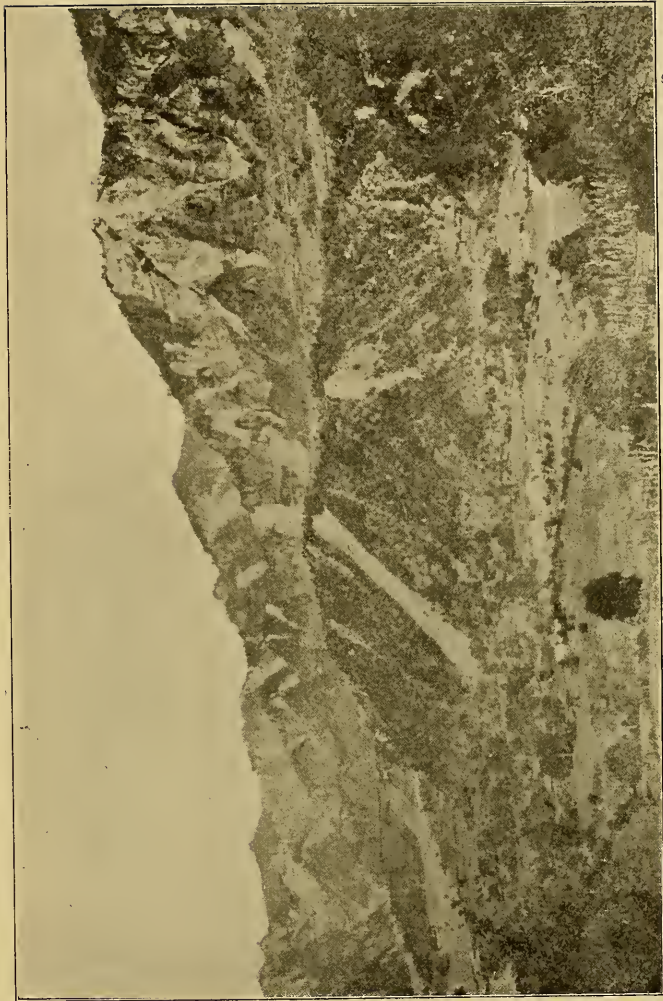
Fotografía número 1.—Valle de Patlanalá, Pue., visto desde el oriente. La fotografía demuestra los derrumbes efectuados por el temblor del 3 de enero de 1920, en los cerros que limitan el valle.

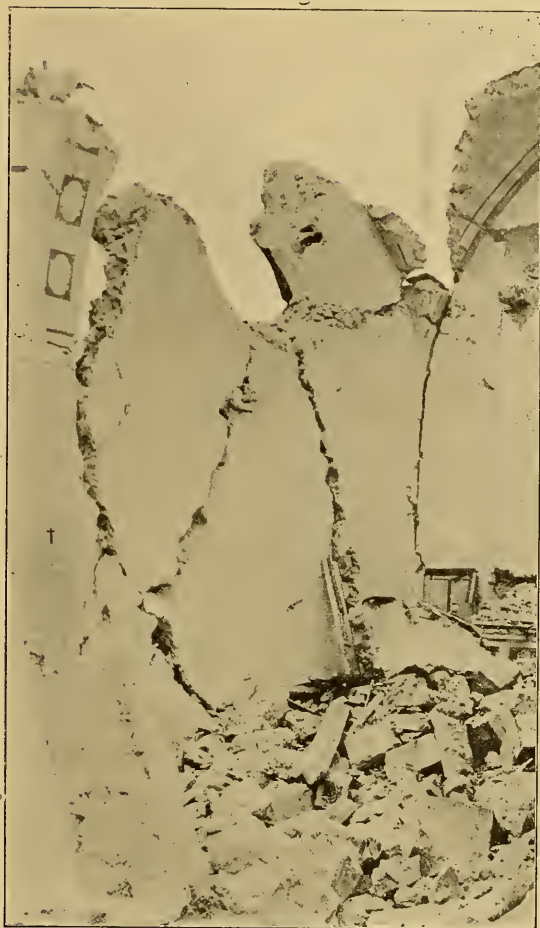
Fotografía número 2.—Muro cuarteado de la iglesia de Cosautlán, Ver.  
(Orientado de NE. a SW.)

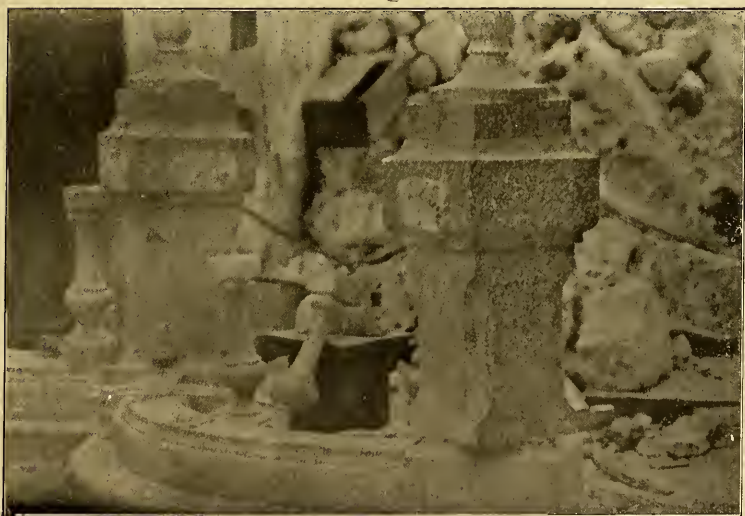
Fotografía número 2.—Pilastra y balaustres de piedra artificial movidos en el altar mayor del templo de Teocelo, Ver. (Rotación aparente.)

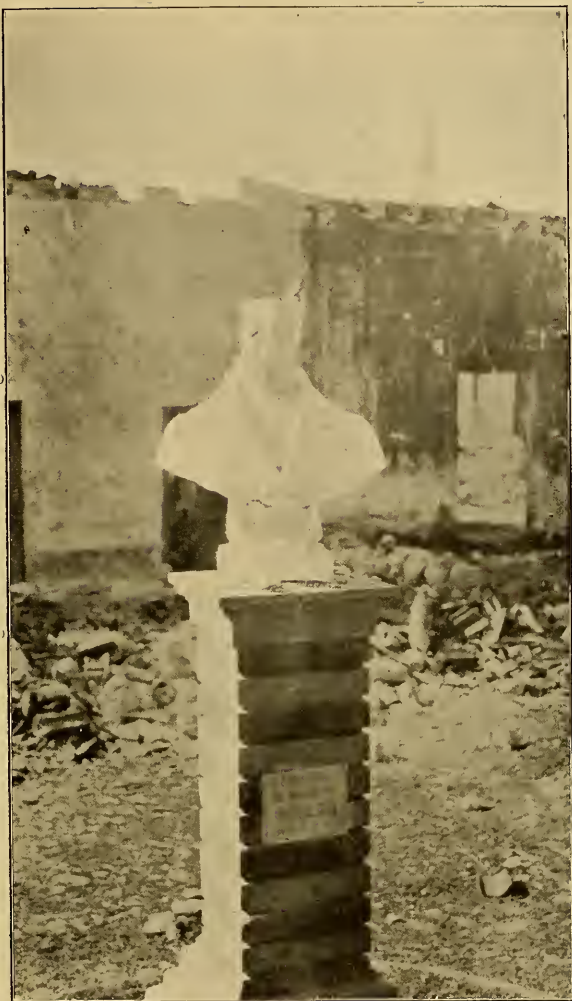
Fotografía número 1.—Busto de Hidalgo, movido sobre su pedestal.  
Plaza de Teocelo, Ver. (Rotación aparente.)

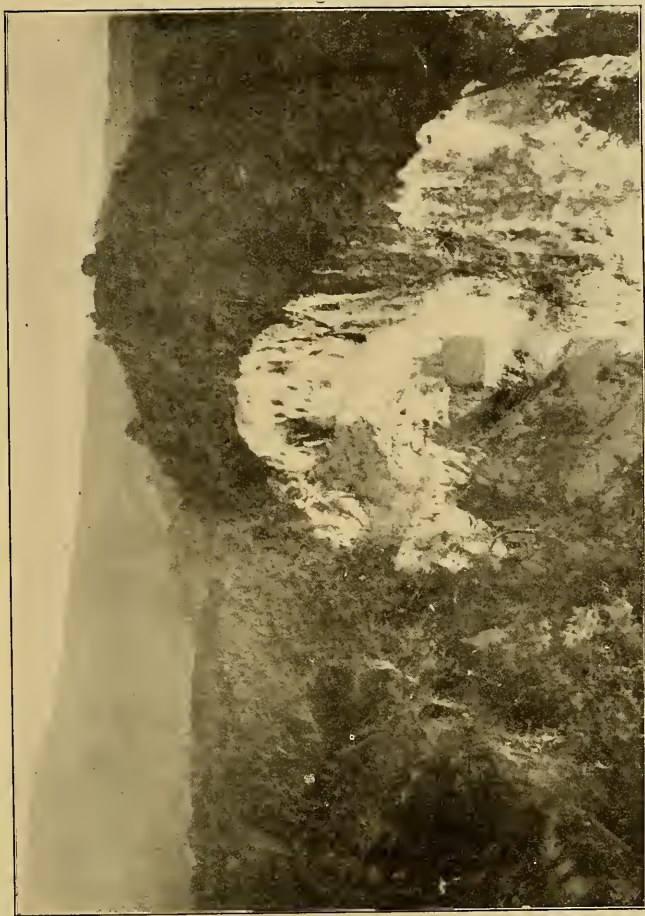
Fotografía número 2.—Derrumbe del Cerro de Tlatetela, en los alrededores de Barranca Grande, Ver.

Los derrumbes en las montañas se perciben desde los alrededores de Barranca Grande hacia el W. (Véase Fot. Núm. 1. Lám. XVIII-A y Lám. XIX-A), (derrumbe de Tlatetela), después, en el cerro "El Vigía" y en el camino de aquella congregación a Patlanalá; y son muy notables en los cerros que circundan el valle de ese nombre, donde están localizados casi siempre en el borde de las crestas (Lám. XX-A, Fots. 1 y 2); estos derrumbes se ven unos a continuación de otros como jaloneando los sistemas de fallas que se presentan en los cerros que limitan al N. el cañón del río de los Pescados. Cuando tuvimos la oportunidad de observarlos en Patlanalá estaban aún muy recientes y el material desprendido, en un estado tal de equilibrio inestable, que el más ligero movimiento o temblor, provocaba su caída, produciéndose entonces el resbalamiento del material por las abruptas pendientes de los cerros de una manera brusca y repentina, y acompañado de un fuerte ruido por el choque de las piedras entre sí, que causaba durante la noche una impresión de terror a los asustados habitantes de la comarca. Era muy frecuente que durante el día, la caída de piedras aisladas en estos derrumbes (que se presentaban entonces secos, pues no había llovido en esos días en la región) hiciera que se formaran polvaredas (Lám. IX-A, Fot. 1) que causaban el efecto de una o de varias humaredas y que se veían desde lejos, dando a la región de Patlanalá un aspecto nublado que parecía producido por el humo.

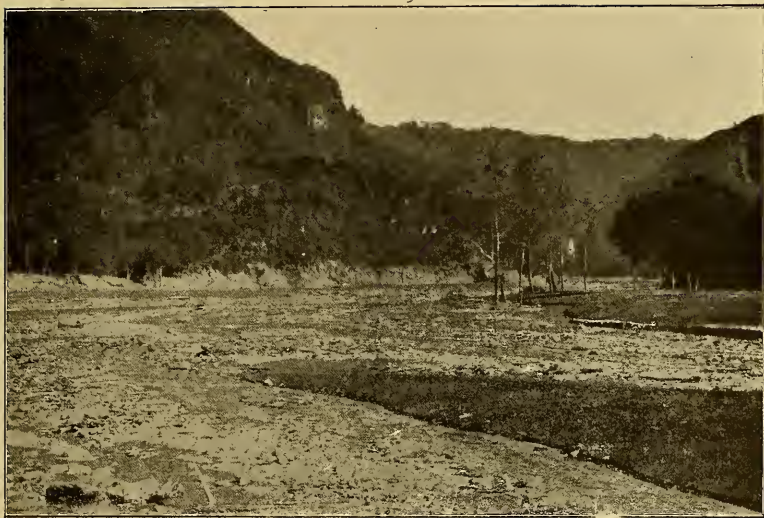
Fotografía número 1.—Lecho del Río Pescados, ocupado por una avenida de lodo, en los alrededores de Barranca Grande, Ver. Vista tomada desde el SE.

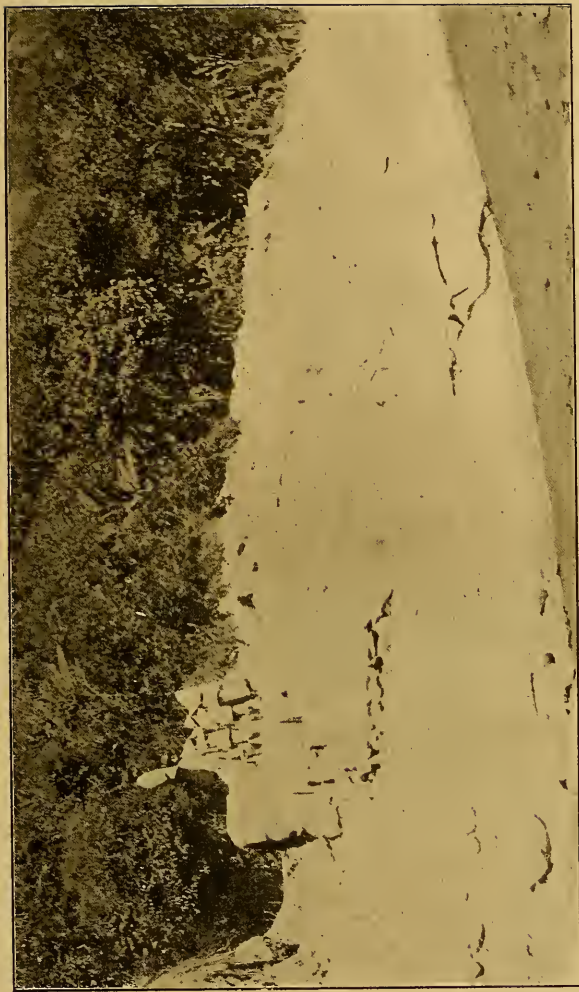
Casa cubierta por la avenida de lodo en la Congregación de Barranca Grande, Ver.

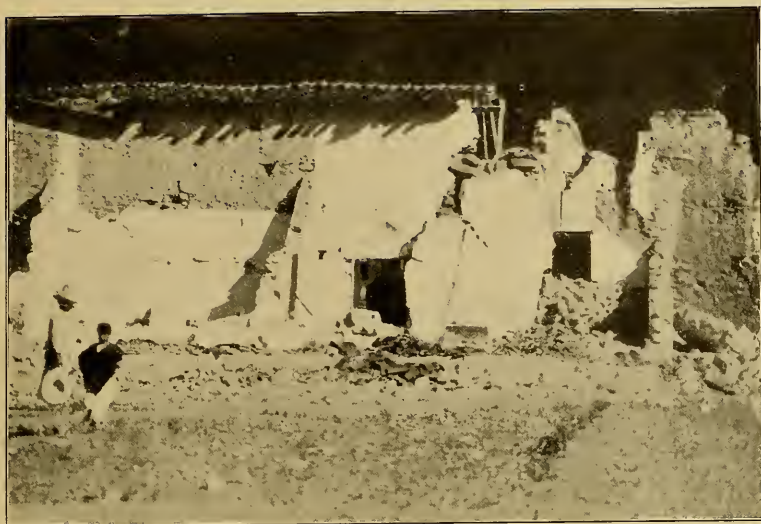
Fotografía número 1.—Exterior de la iglesia de Patlanalá, Pue. Destruída.

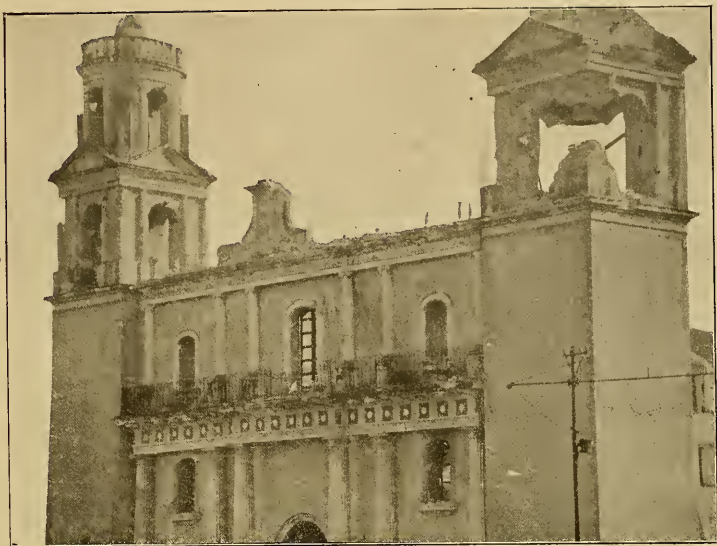
Fotografía número 1.—Torre destruída del templo de Teocelo, Ver.

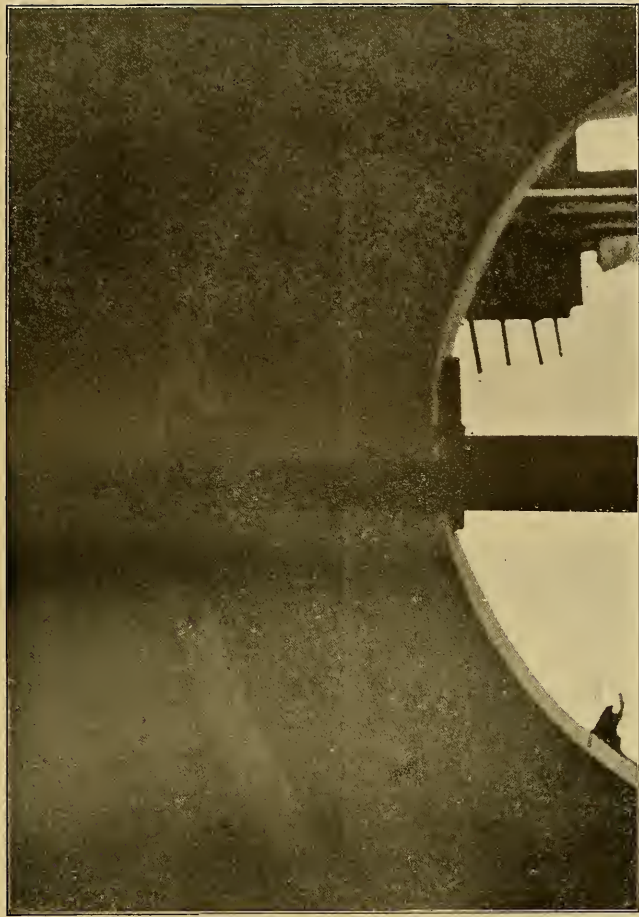
Fotografía número 2.—Destrucción de las claves de los arcos de mampostería en el interior de la casa de la esquina de la 11.<sup>a</sup> de Zamora y Alba, Jalapa, Ver.

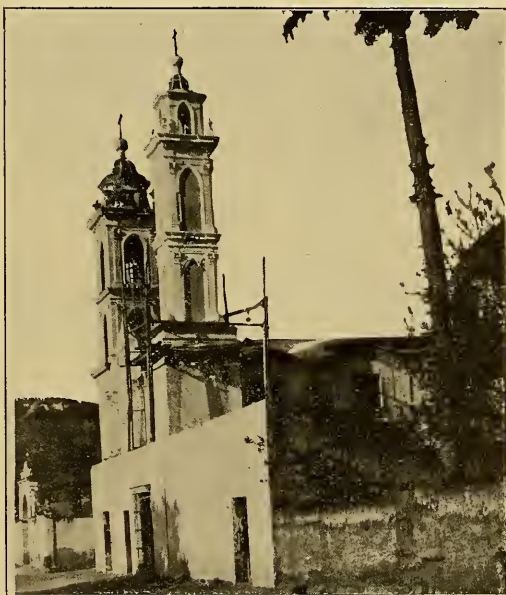
Fotografía número 2.—Iglesia de Guadalupe, San Andrés Chalchicomula. Fachada orientada al W. Fracturas en el costado sur de la torre sur.

- Lámina VII-B. . . . . Fot. 1.—Ciudad de San Andrés Chalchicomula, Pue. Vista tomada desde el Este.  
Fot. 2.—Iglesia de Guadalupe. San Andrés Chalchicomula, Pue. Fachada orientada al W. Fracturas en el costado sur de la torre sur.

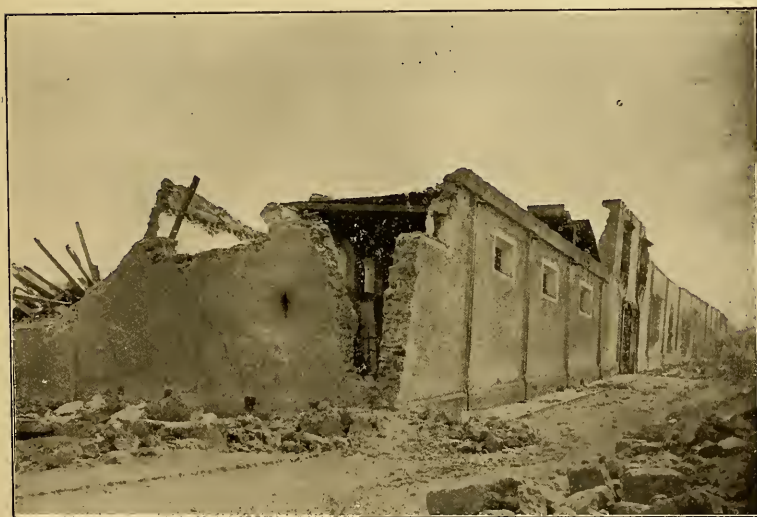
Fotografía número 2.—Casa del señor Rojí en Saltillo Lafragua. Fachada al S. Esquina SW. arruinada. Interior en completa ruina.

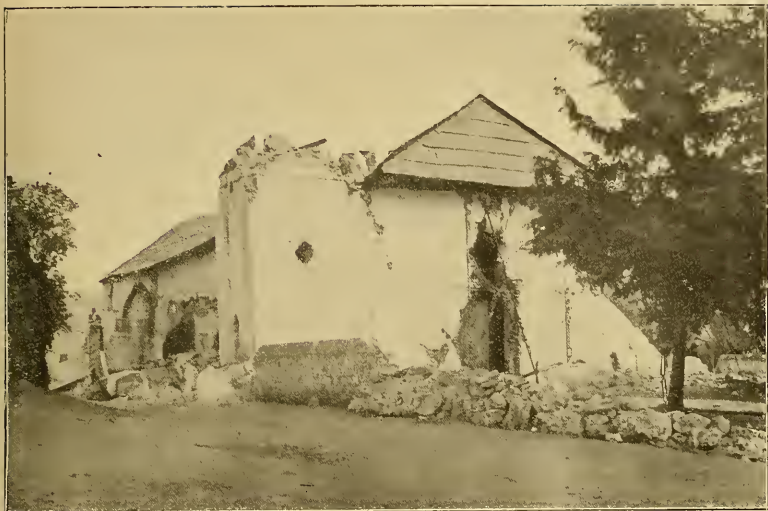
Fotografía número 1.—Iglesia de Chilchotla, Pue. Fachada al W. Caída de la torre al NE.

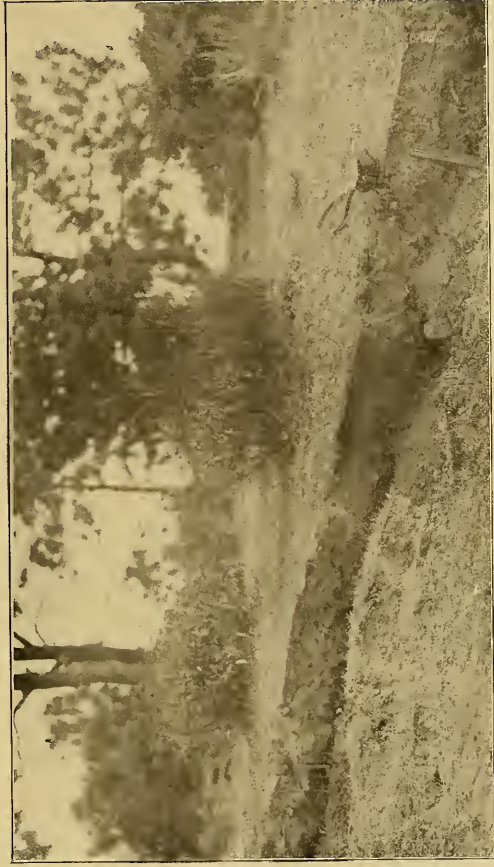
Fotografía número 1.—Grieta con desnivelamiento de los bordes en el cerro de Enmedio, Saltillo Lafragua, Pue. Rumbo medio EW.

- Lámina XIX-B. . . . Fot. 1.—Grieta con desnivelamiento de los bordes en el cerro de "Enmedio," Saltillo Lafragua, Pue.—Rumbo medio E.-W.
- Fot. 2.—Derrumbe del terreno blando en el cerro de "La Fundición," que descubrió el esqueleto basáltico de la montaña y provocó el alumbramiento de manantiales.

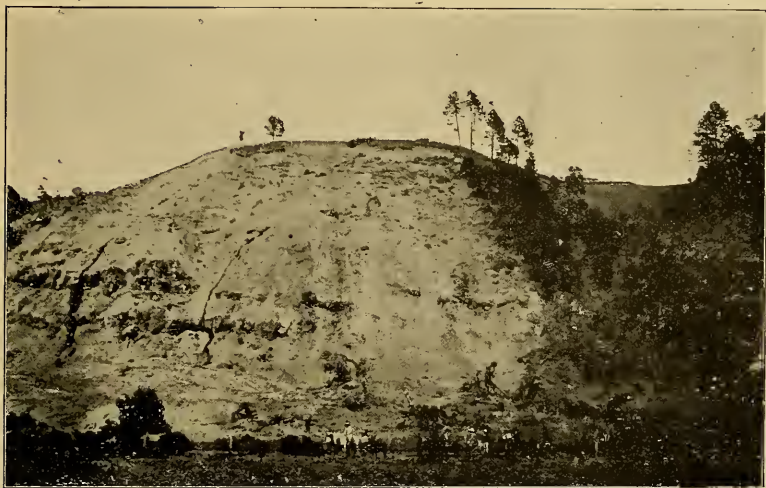
Fotografía número 2.—Derrumbe del terreno blando en el cerro de “La Fundición,” que descubrió el esqueleto basáltico de la montaña y provocó el alumbramiento de manantiales.

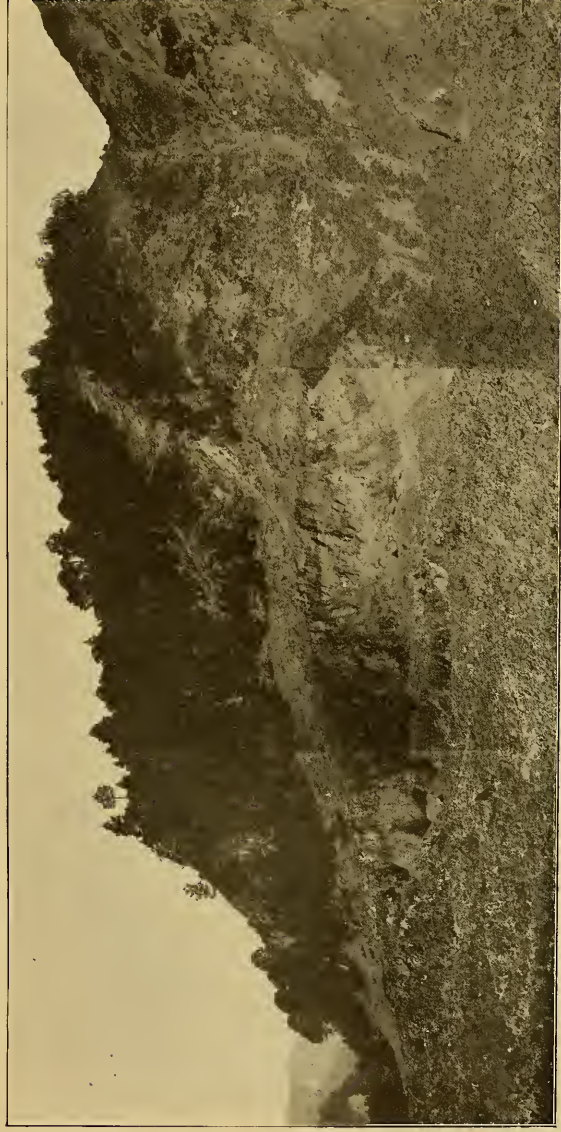
Derrumbe del material blando en el Cerro del Calvario, Chilchotla, Pue.; alumbamiento de las aguas subterráneas y formación de una ola de lodo.
