INSTITUTO GEOLOGICO DE MEXICO

BOLETIN NUM. 19

LOS TEMBLORES DE GUADALAJARA EN 1912

PAUL WAITZ Y FERNANDO URBINA

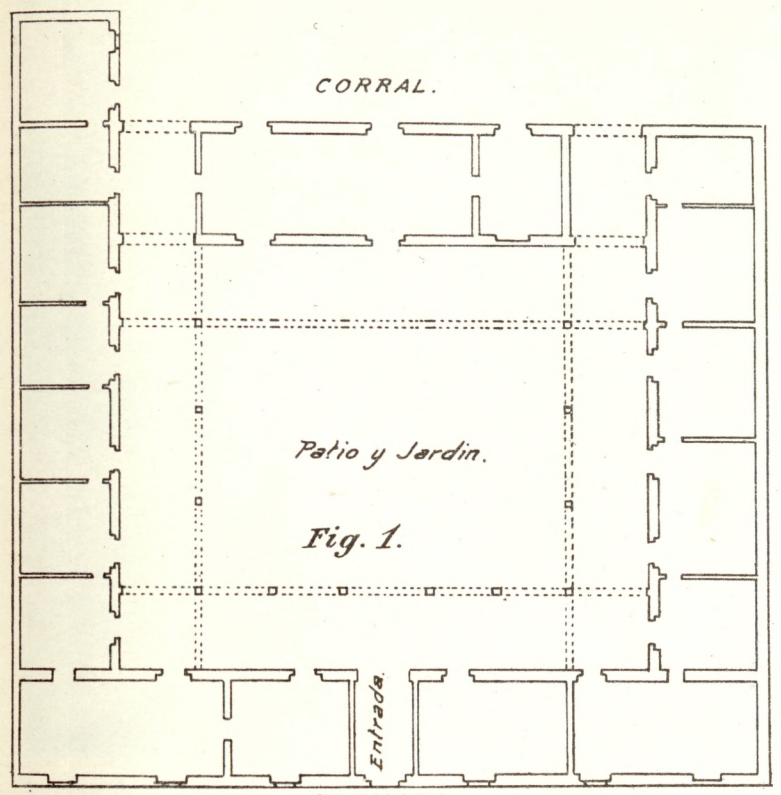
La separación de la fachada de los muros laterales puede efectuarse de dos modos, o bien formándose la grieta en la pared lateral, junto a la unión de los dos muros, o en la de la fachada misma, dependiendo esto de la manera como se hizo su amarre.

Así vemos en el caso de nuestro croquis que la fachada queda separada de las paredes laterales, sin sufrir cuarteaduras, y las cuatro paredes divisorias de tabiques están separadas de la fachada y del muro paralelo interior por grietas. En la pared posterior limítrofe de la casa que está interrumpida por dos arcos, notamos la misma separación del muro lateral y de las paredes divisorias; en tanto que la parte extrema a la derecha está sin cuarteaduras, y solamente el arco de la izquierda se ha cuarteado a causa de la resistencia que opuso el cuarto añadido.

Croquis de una casa tipo de Guadalajara. Jalisco.

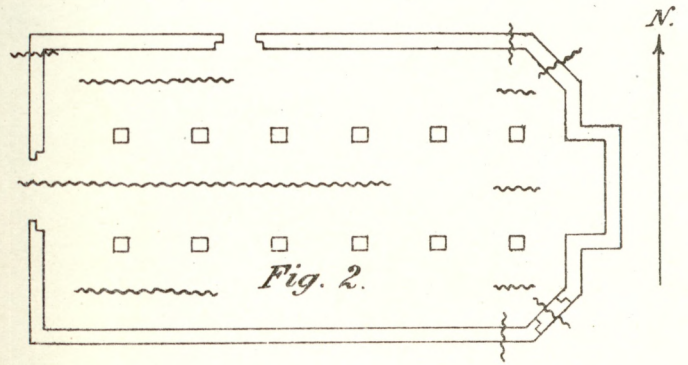
Templo de San Miguel de Mesquitán.

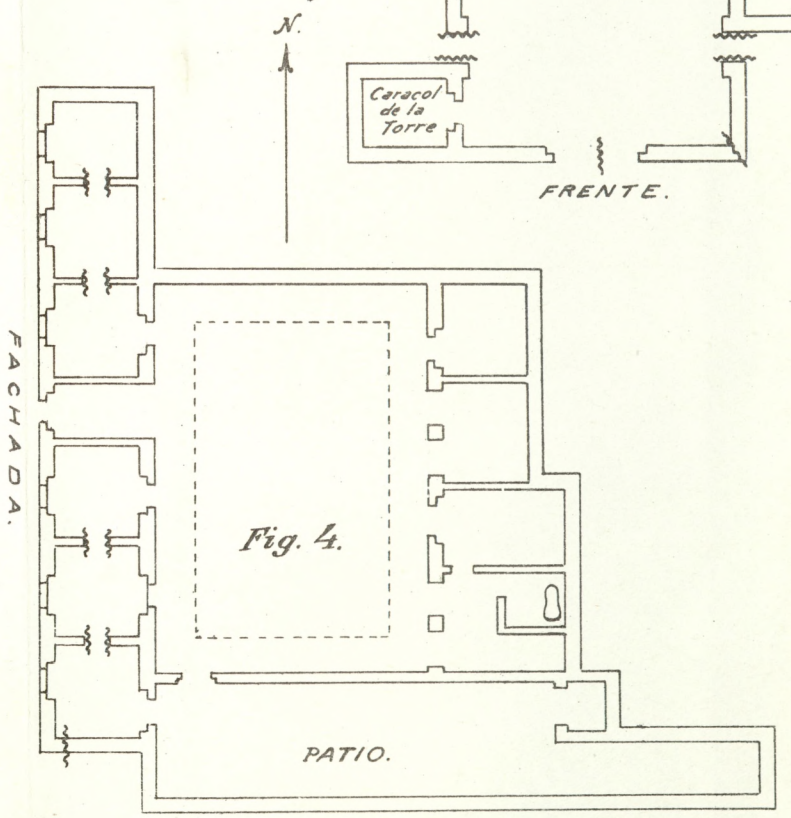
Casa de la Señora Herminia Magdalena.
Calle de Solis N.º 29. Zapopan. (frente al Santuario.)

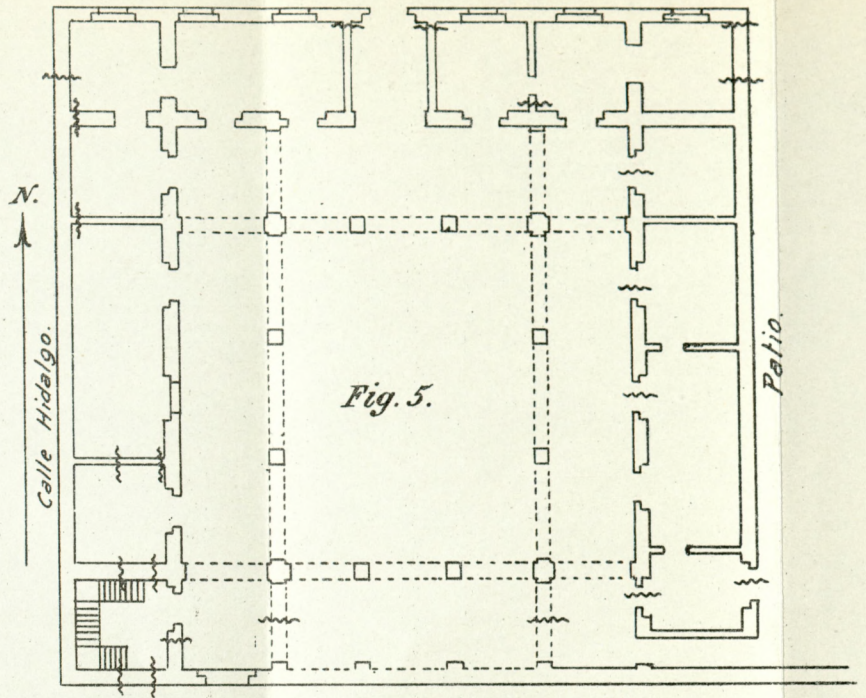
Casa del Sr. Canónigo Gordillo.
Zapopan.

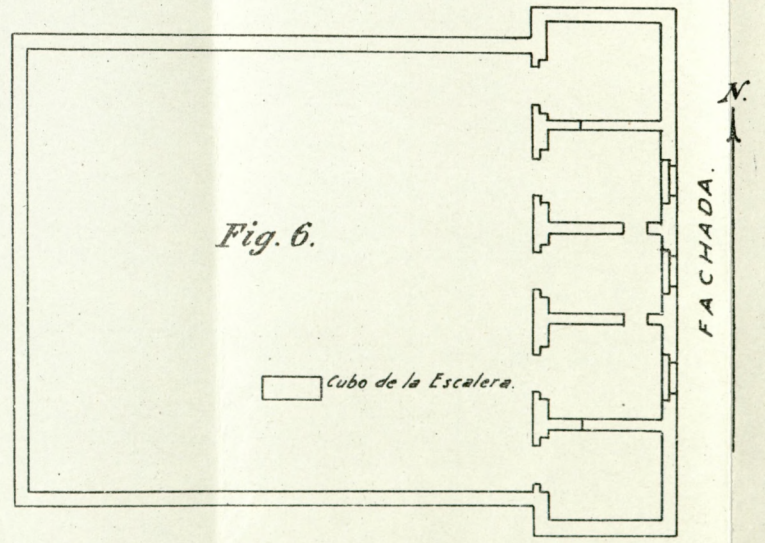
Croquis del tercer piso de la Casa de la Hda. de San Antonio del Valle.

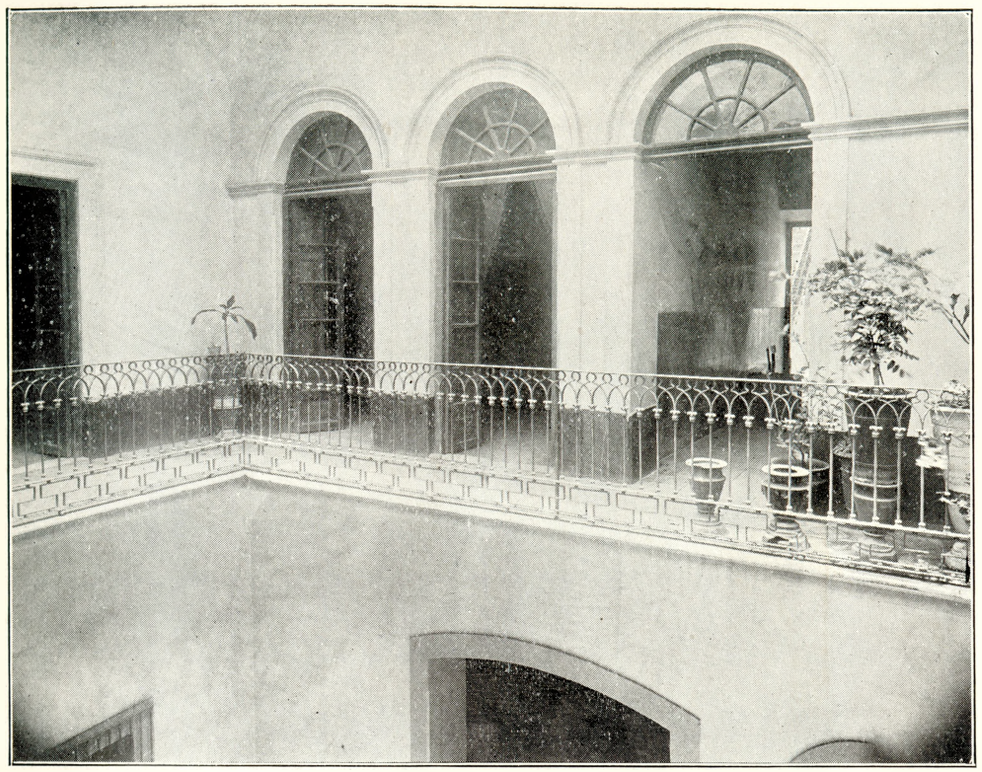
Lám. IV.

En las casas de dos pisos se observa muchas veces un defecto de construcción que da por resultado la formación de cuarteaduras y es: el levantar

paredes divisorias en el piso alto, sostenidas por vigas que están detenidas únicamente en las cabezas sin tener base firme sobre que apoyarse en toda su extensión. Un ejemplo de las cuarteaduras que resultan por este defecto se ve en la planta alta de la Escuela Comercial e Industrial para Señoritas. Esta pared está levantada sobre el techo del salón de recepciones y se apoya directamente sobre una ancha viga sin estar sostenida ésta por columna o pilar alguno en su parte media. Se observa que dos cuarteaduras arrancan de los ángulos inferiores, y tomando más o menos la dirección de las diagonales de la pared, se cruzan y forman una cruz de San Andrés, cuyas ramas superiores son poco desarrolladas. De este modo se forma una especie de arco que carga la mayor parte de la pared (la pared lateral y superior) sobre los muros maestros de ambos lados, mientras el trozo inferior, de forma de un triángulo rectángulo, se cargó sobre la viga.

Interior de la casa. Avenida Corona 73. Cuarteadura de la planta alta a causa de falta de sostén en la planta baja

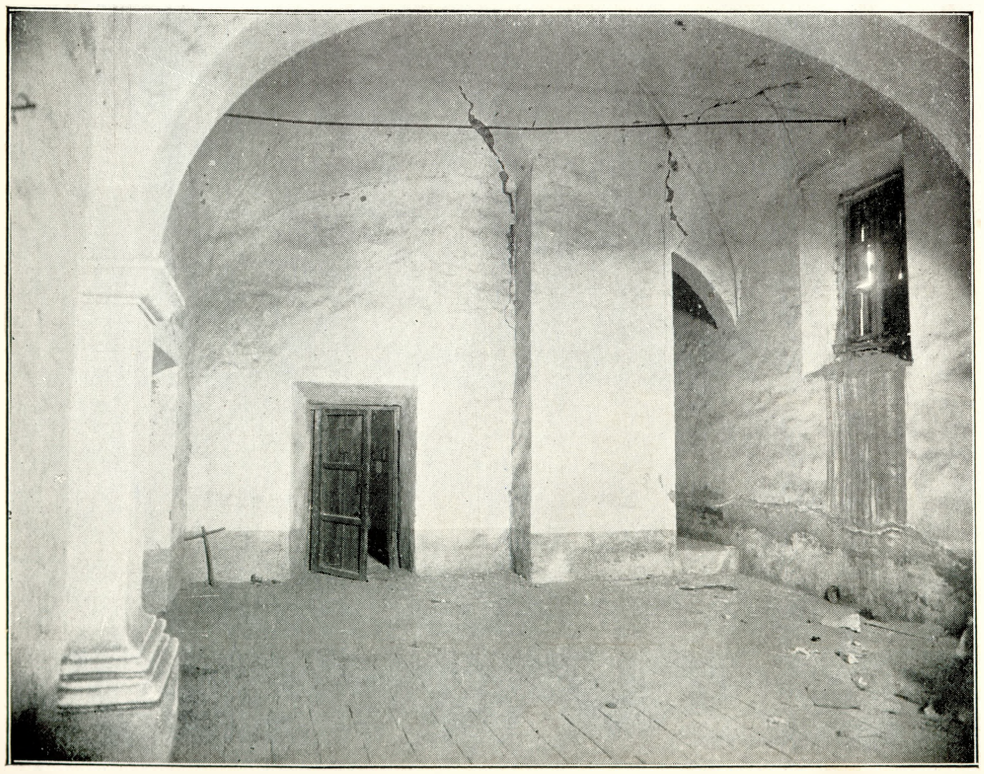
Sacristía de la Iglesia de Zoquipan. Unión defectuosa de un arco con una pilastra

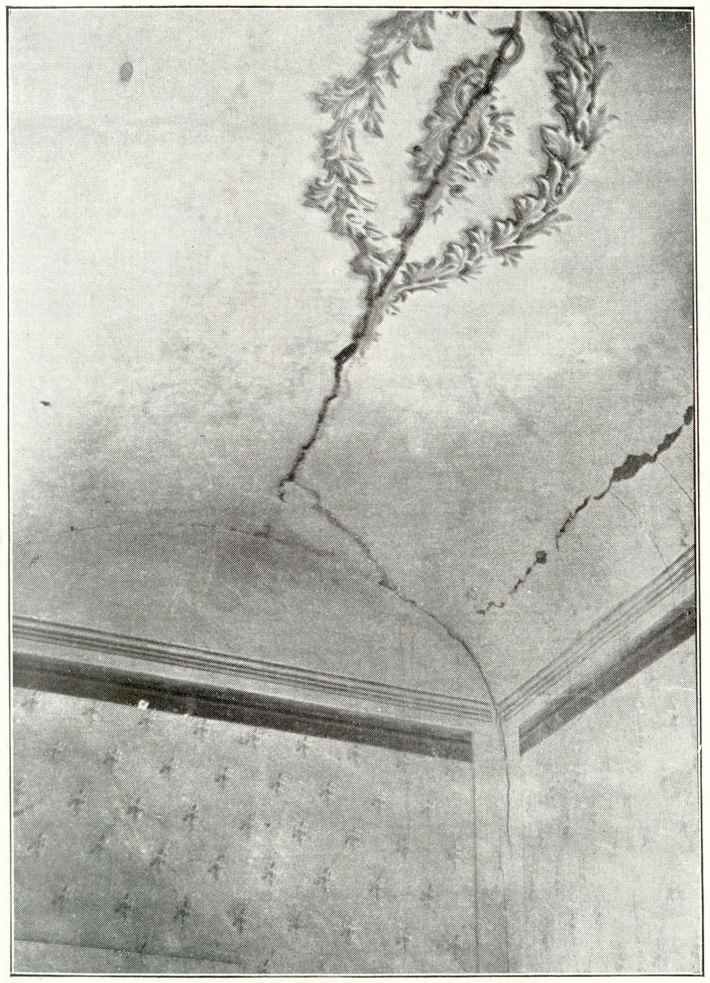
Citamos el Orfanatorio de la Madre de los Desamparados porque una bóveda (lámina V), cuyo eje horizontal está dirigido de E. a W. se cuarteó, lo mismo que las ya anotadas en las iglesias de Mezquititán, de Atemajac y Zoquipan formándose en la línea media una grieta que permitía ver a través de ella el cielo, y otra, cerca del arranque de dicha bóveda a lado norte. El efecto de esta destrucción de la bóveda se nota perfectamente desde la calle; pues el muro Norte que pertenece a la fachada está desplomado de una manera notoria.

Bóveda cuarteada del Orfanatorio de la Madre de los Desamparados. En Zapopan

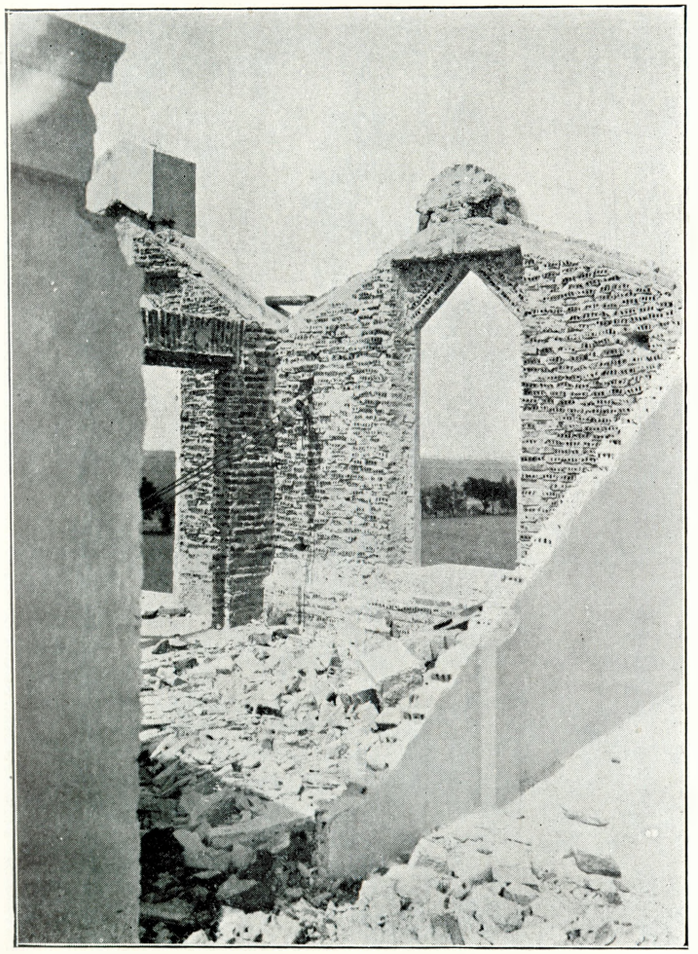
Muro de tabiques huecos, de la planta alta de la hacienda de San Antonio del Valle (en construcción), caído hacia el N. por el temblor del 8 de mayo de 1912.

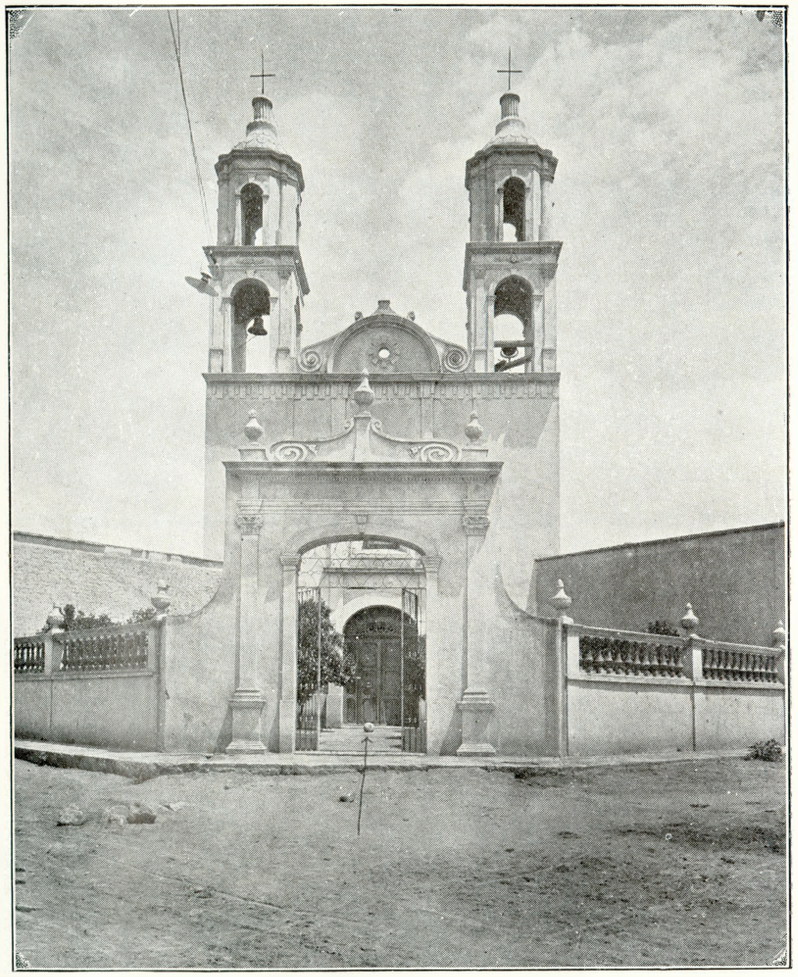
Iglesia del Sagrado Corazón, en Zapopan. La bola que estaba como adorno encima del remate de la fachada, cayó en dirección S. 35° E.

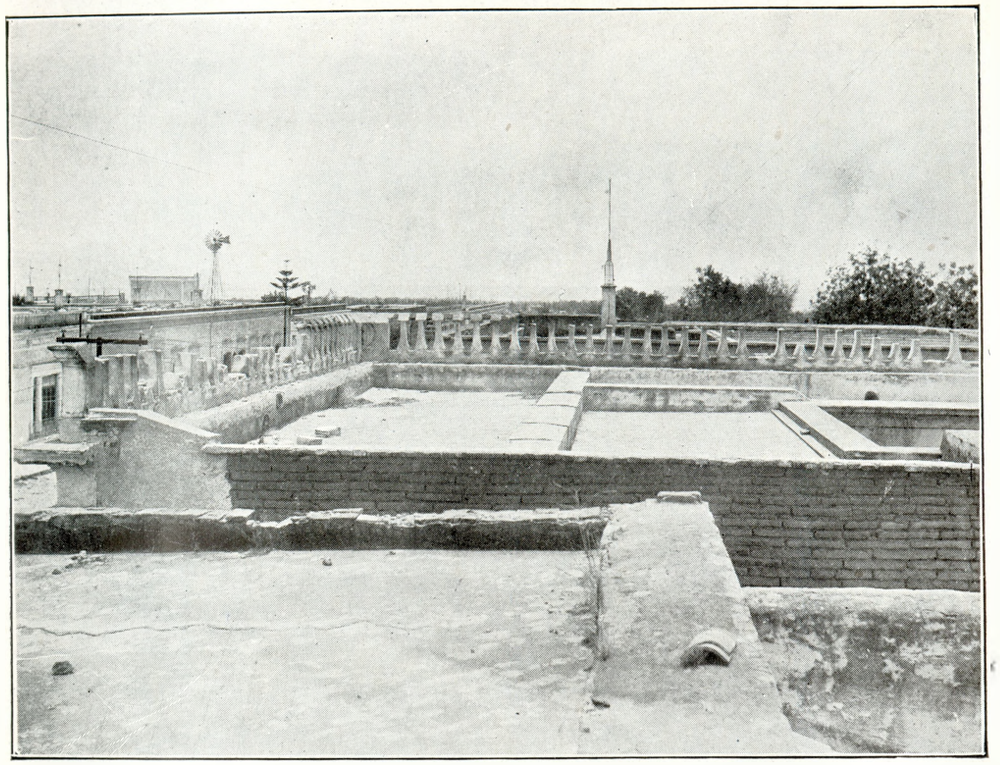
Lám. X.

Las balaustradas que se apoyan en los muros de fachada, sufrieron en algunos casos bastante con los temblores, notándose cierta tendencia a agrietarse más fácilmente las que están sobre paredes orientadas EW. Uno de éstos es el que señala la lámina X que es la fotografía de las balaustradas de una casa situada en la esquina SW., formada por las calles del Santuario e Hidalgo, en Zapopan. La parte superior de la balaustrada que ve al Norte se cayó con el temblor de la mañana del día 8, en tanto que parte de la que ve al E. se vino abajo con el temblor de la tarde del mismo día. Las dos fotografías demuestran, además, que el movimiento obró de diferente modo en las balaustradas, rompiendo unas columnas en su parte media en la barda que ve al N. y desprendiendo el pasamano de la que ve al E. La lámina XI da detalles de las rupturas que sufrió la balaustrada que ve al N. y que fueron destruídas en sus diferentes partes (ninguna columna quedó sin cuarteadura); mientras que en la otra balaustrada la mayoría de las columnas permaneció intacta y solamente se cayó el pasamano a causa de su posición volada. (Parte de ella ha sido quitada el día 9 de mayo, por el peligro inminente.)

Balaustrada en la azotea de la casa que forma la esquina SW. de las calles del Santuario y de Hidalgo, en Zapopan

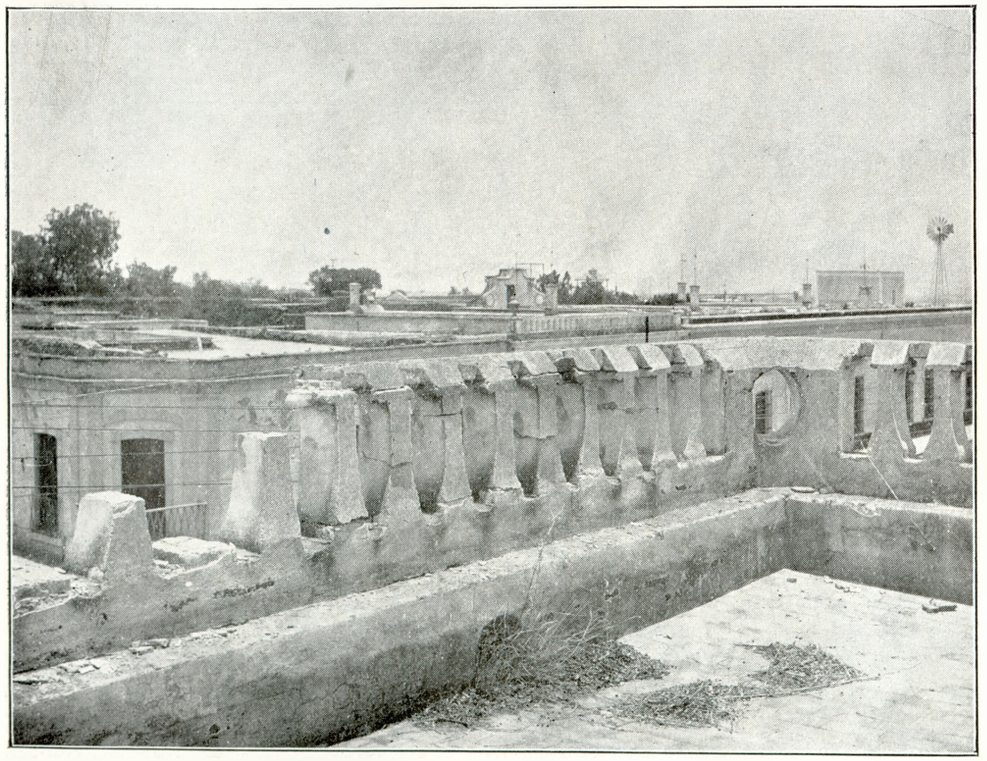
Lám. XI.

Detalle de la balaustrada de la casa que forma la esquina SW. del crucero de las calles del Santuario y de Hidalgo, en Zapopan
